佐呂間竜巻災害の記録

- 若佐地区 -

北海道佐呂間町

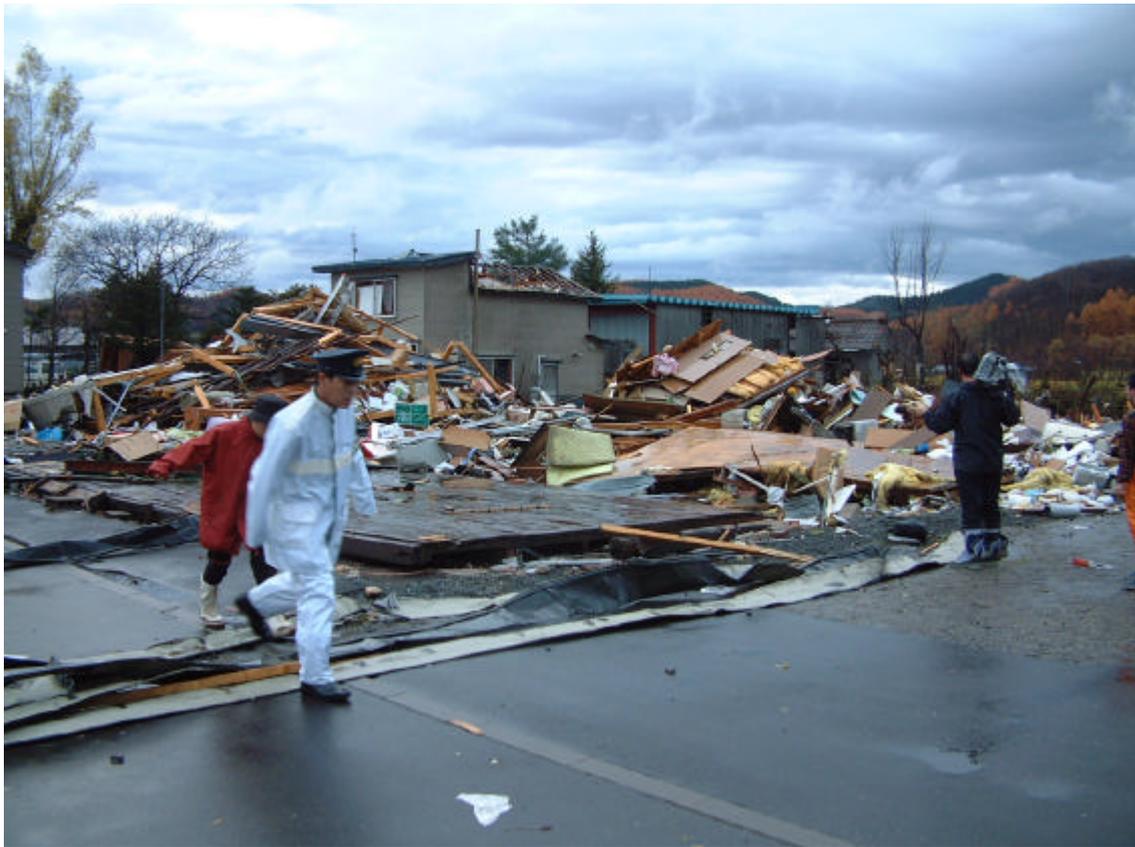
若佐市街地（道道沿い佐々木宅全壊）

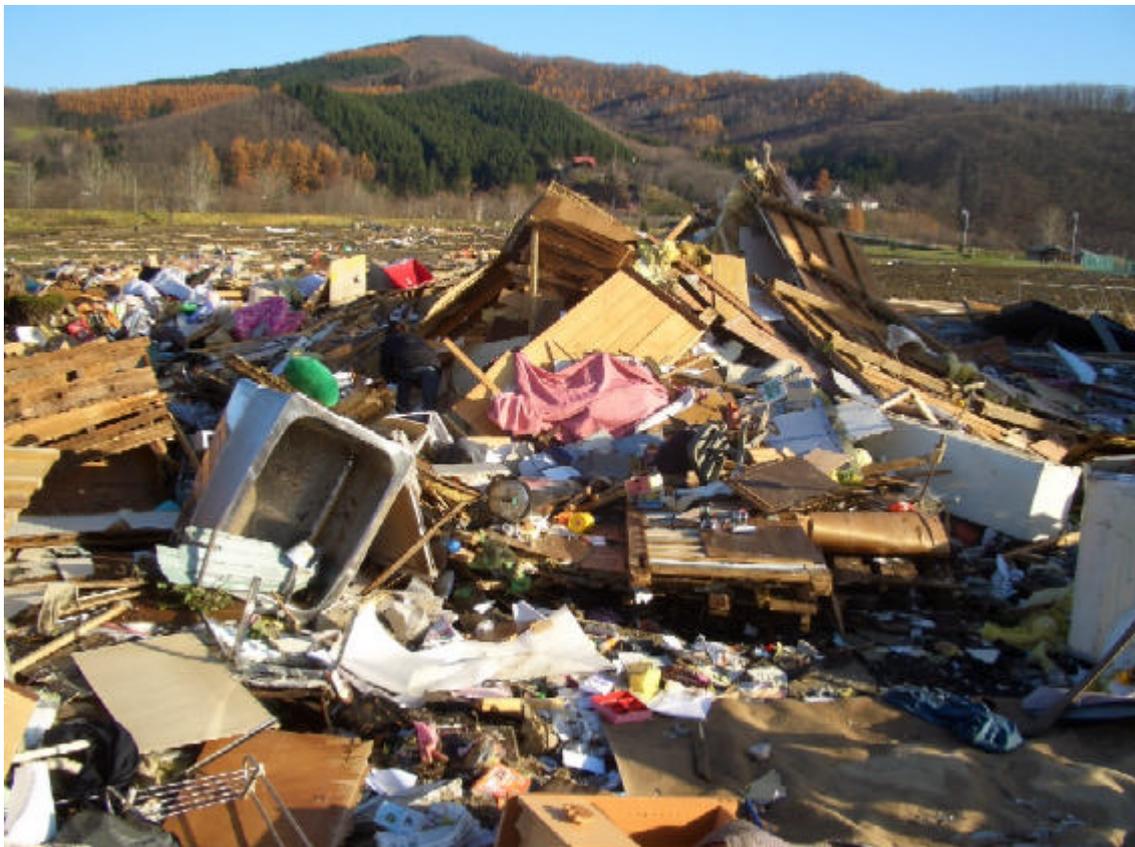
若佐市街地（道道沿い佐々木宅全壊）

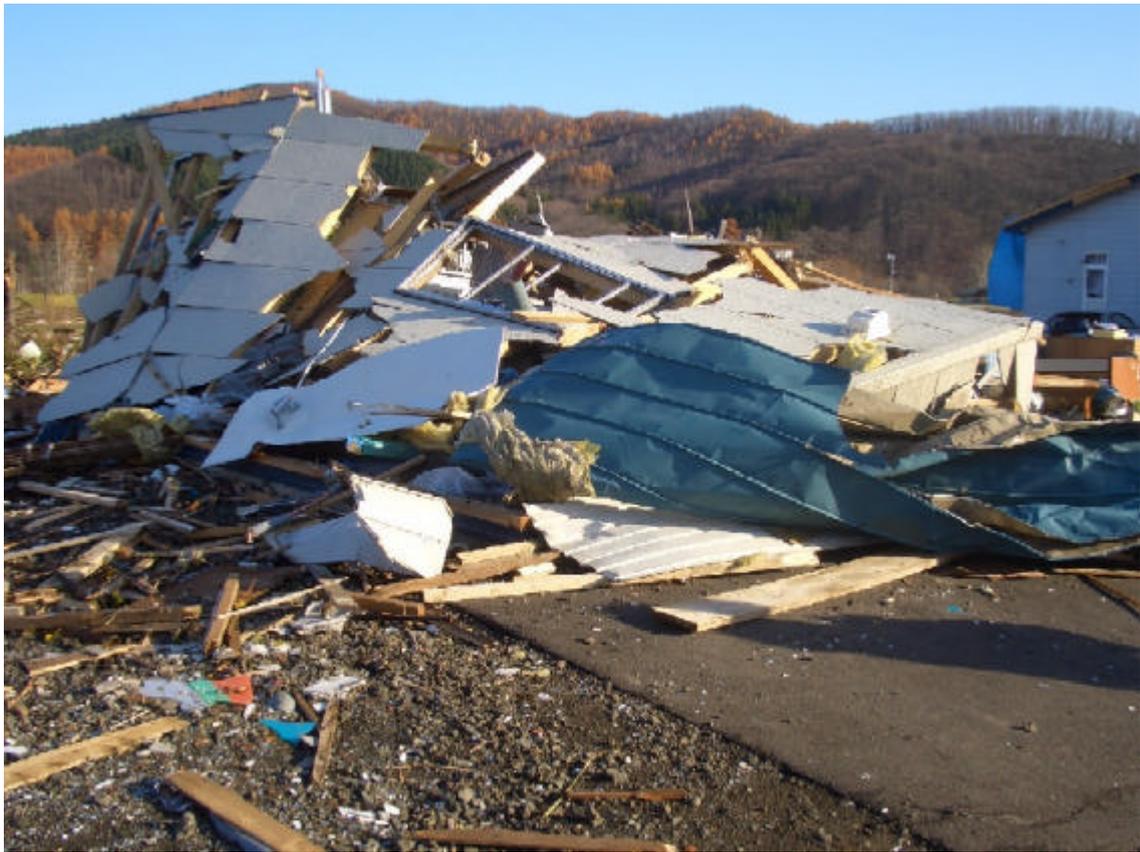
若佐市街地全壊家屋

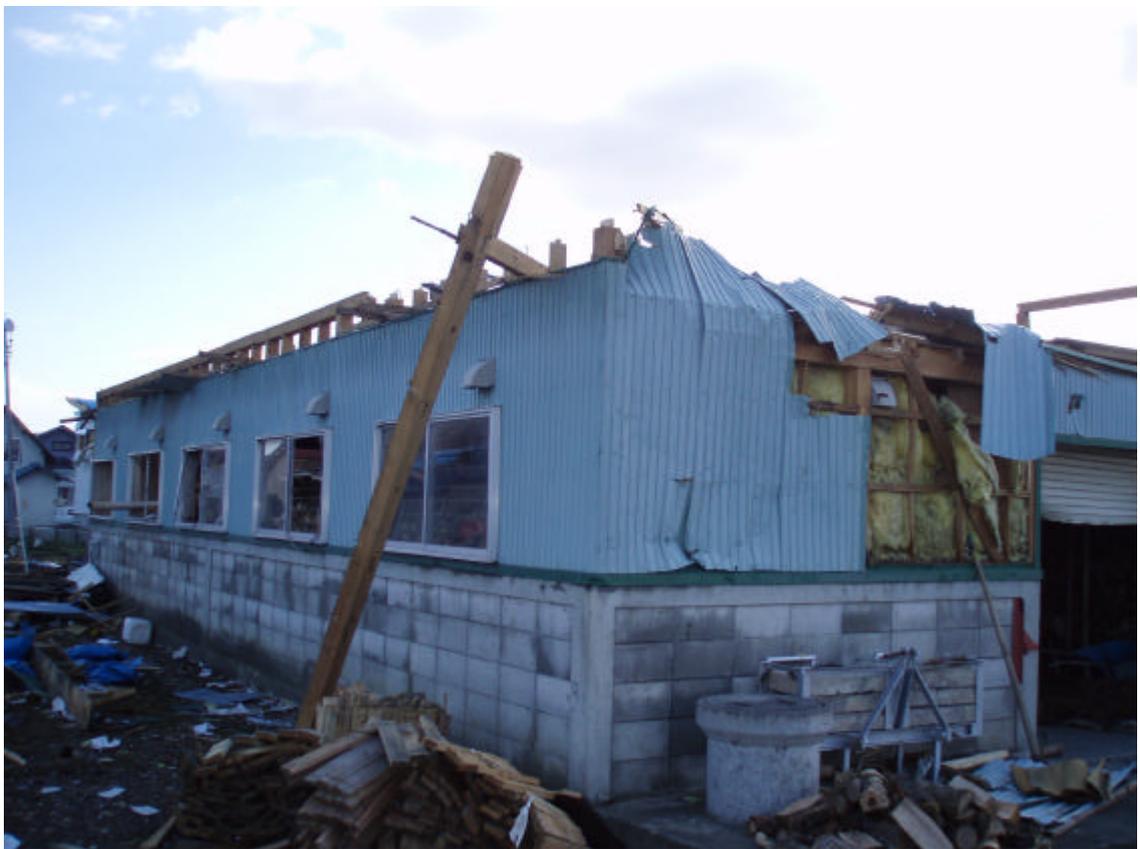
若佐市街地倒壊倉庫全景

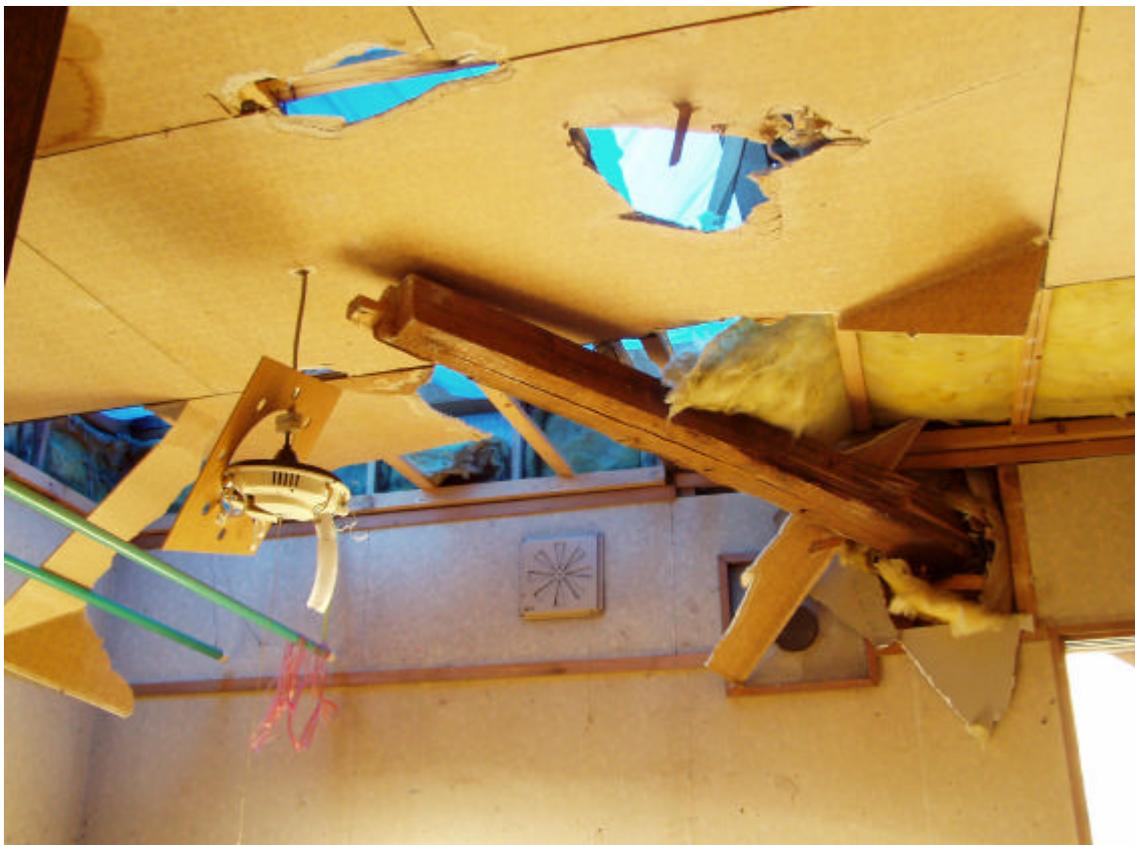
被災住宅内部

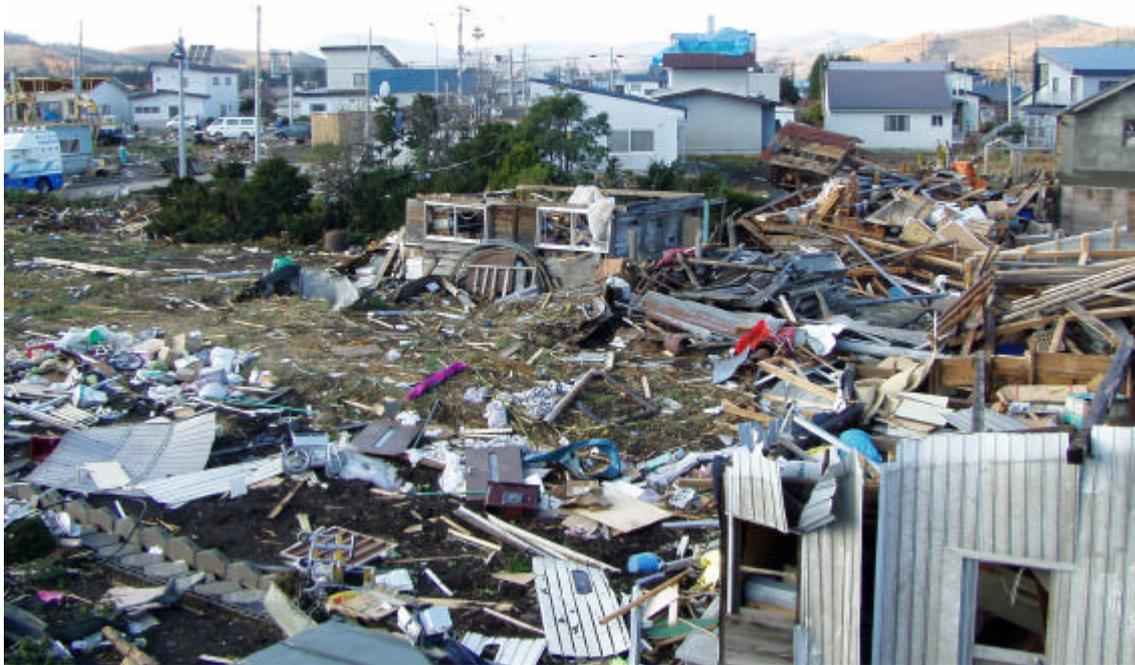
若佐市街南通り倒壊家屋

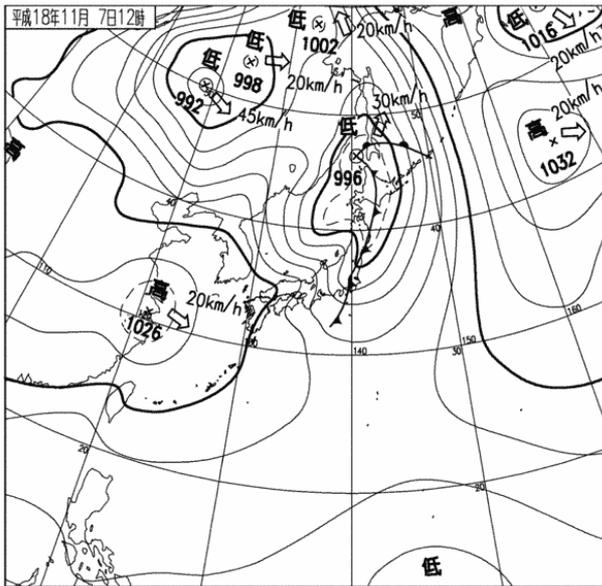
速報天気図（平成 18 年 11 月 7 日 12 時）

平成 18 年 11 月 7 日、北海道の西海上を発達しながら北東に進んだ低気圧からのびる寒冷前線が、7 日朝から夕方にかけて北海道を通過しました。

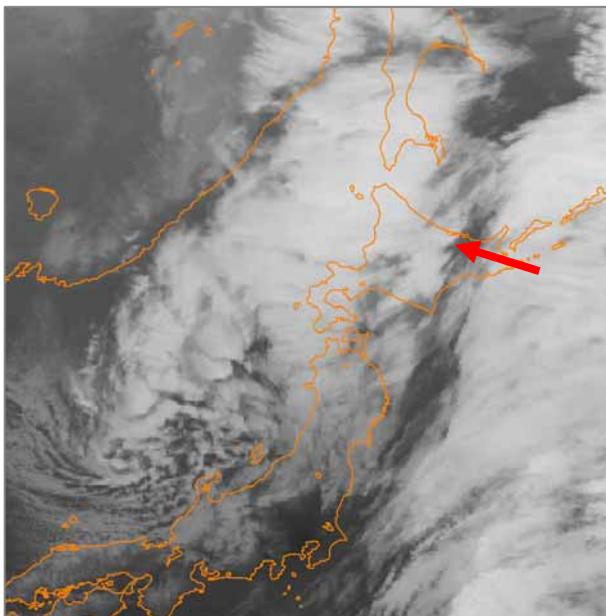
赤外画像

寒冷前線に伴う雲が網走地方から十勝地方にかけてかかっています。

佐呂間町付近（矢印）に雲頂の高い積乱雲が発生しています。

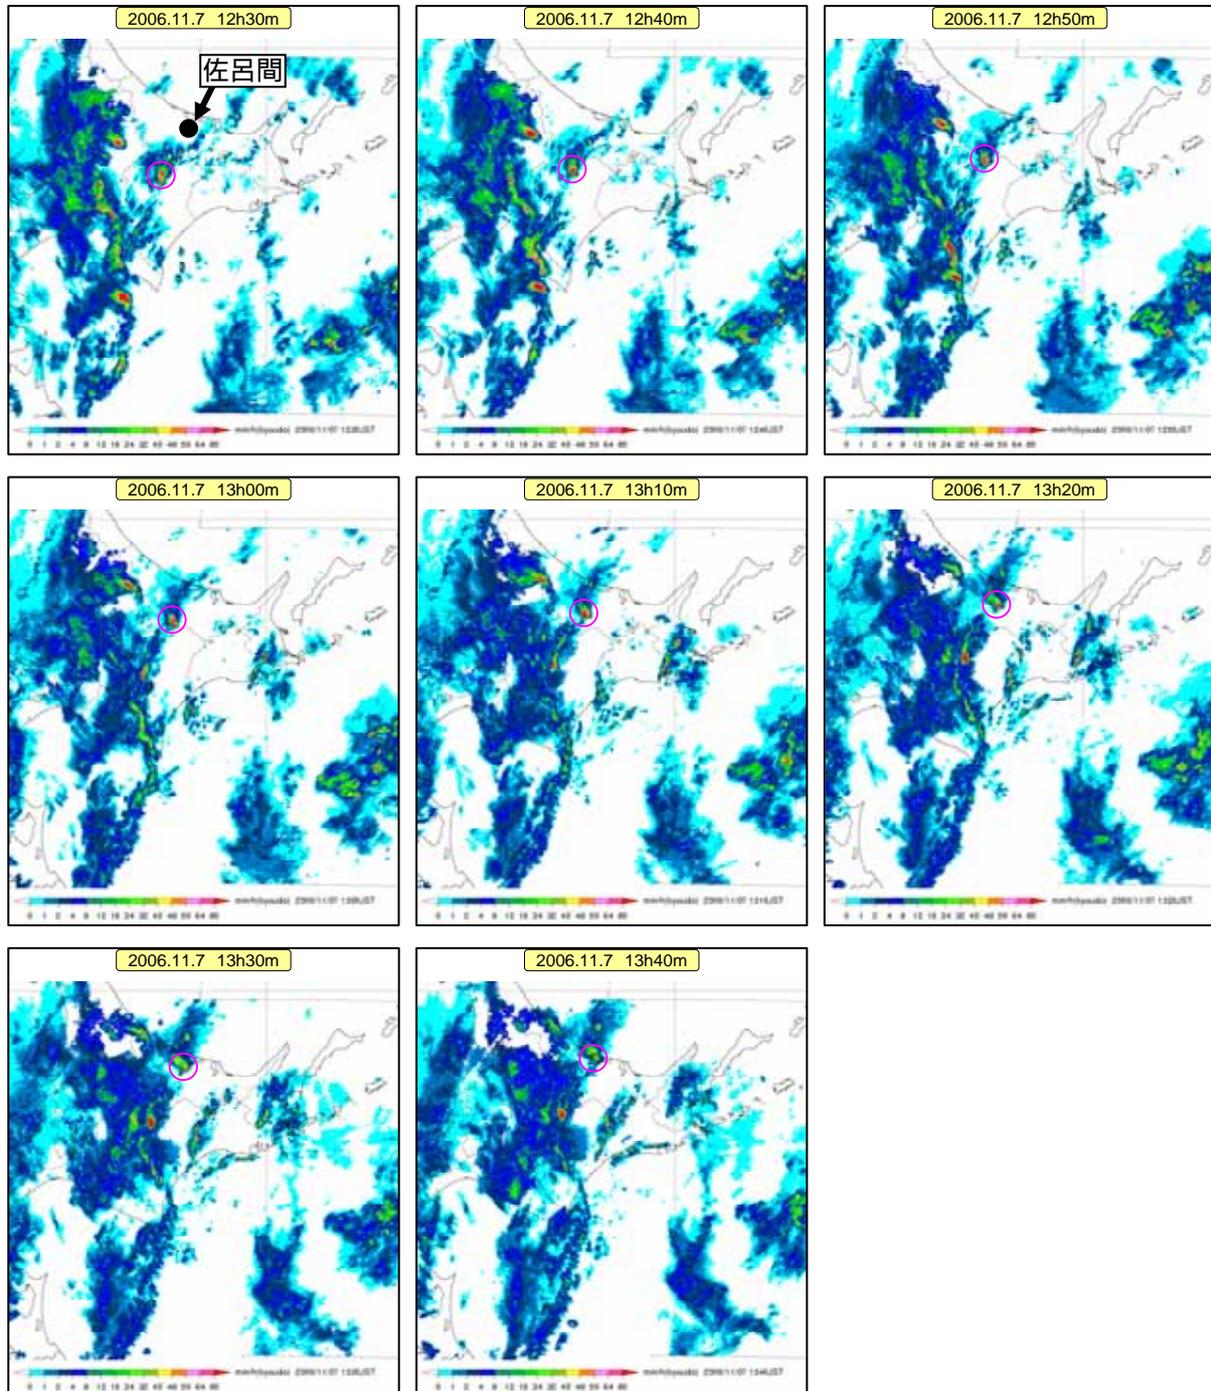
12時30分、十勝地方北部山沿いにあった強い雨雲（図中赤丸）が北北東進し、1時間後の13時30分には佐呂間町付近に到達した。

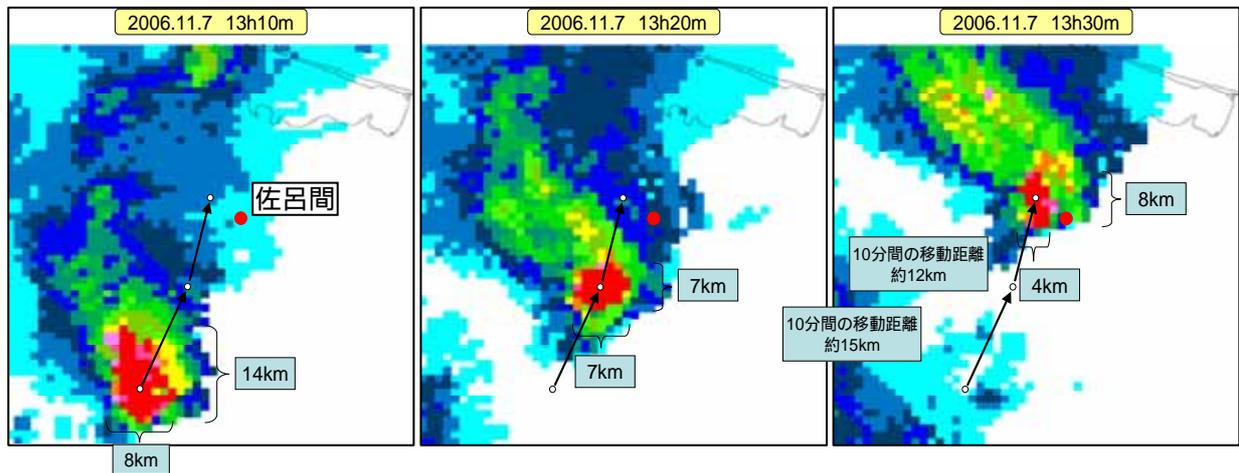
佐呂間町付近を通過した 13 時 10 分から 30 分の強い雨雲（降水強度 80mm/h）の大きさは、東西 4～8km、南北 7～14km だった。

また、強いエコーの中心は、10 分間に 12～15km（時速約 70～90km/h）の速度で北北東に進んだ。

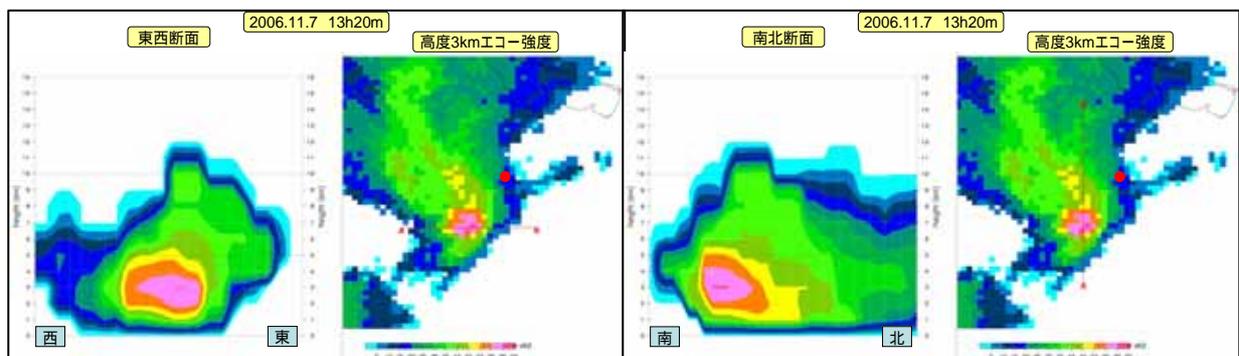
積乱雲の高さは上空 10000m に達していた。高度 3000m 付近には、エコー反射強度 60～65dBZ の非常に強い部分があり、雹（ひょう）が存在していたと推定される。

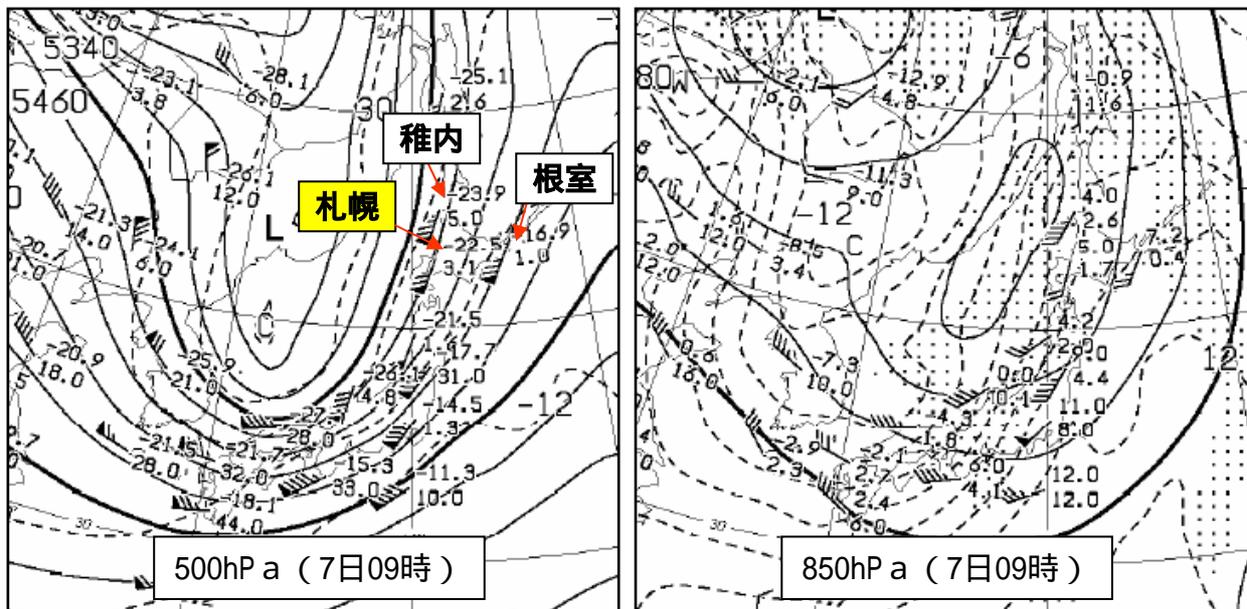
7日09時の札幌上空の気温は、500hPa（上空約5000m）850hPa（上空約1500m）付近共に平年よりもやや高い気温でしたが、1500m付近の気温は平年より7.9度も高く、大気の状態が不安定な状態で、積乱雲が発生しやすい状態になっていました。

官署	実況値	平年値	平年差
稚内:	-23.9	-26.9	+3.0
札幌:	-22.5	-24.6	+2.1
根室:	-16.9	-24.2	+7.3

官署	実況値	平年値	平年差
稚内:	4.0	-4.9	+8.9
札幌:	5.0	-2.9	+7.9
根室:	7.2	-2.0	+9.2

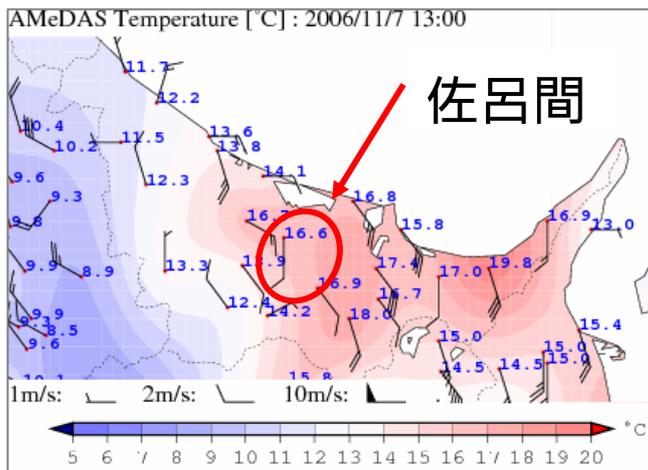
7日 13時 00分
 佐呂間の気温は 16.6 度
 網走地方は寒冷前線の東側で南風が吹き、
 気温が高くなっている。

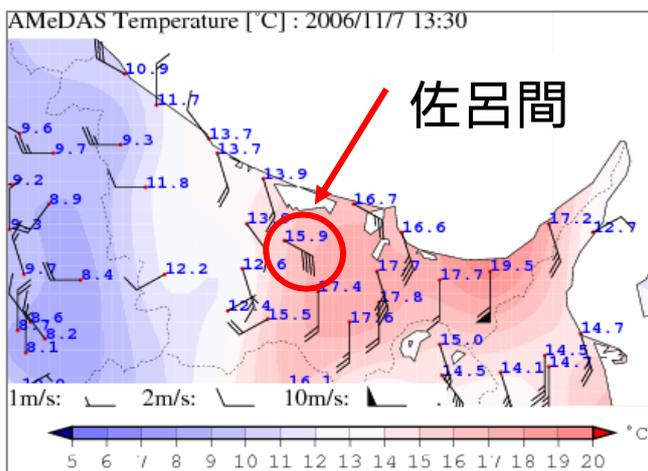
7日 13時 30分
 佐呂間の気温は 15.9 度
 風は東南東 8m/s でやや強くなっている。
 この時、竜巻が付近で発生したと思われる
 が、猛烈な突風はアメダスでは捉えられて
 いない。

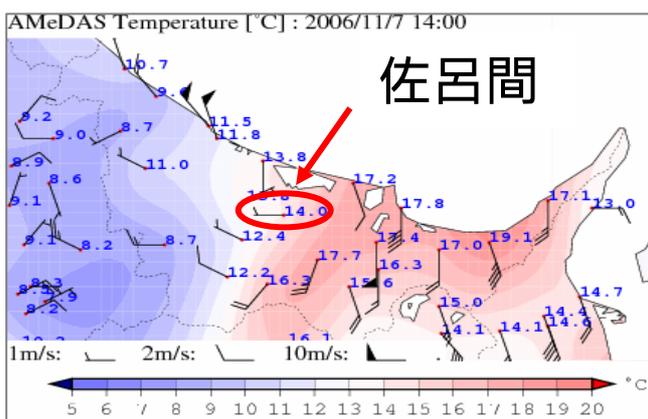
7日 14時 00分
 寒冷前線が通過し佐呂間の風は西風に変
 わり、気温は 30 分間で 1.9 度下がった。

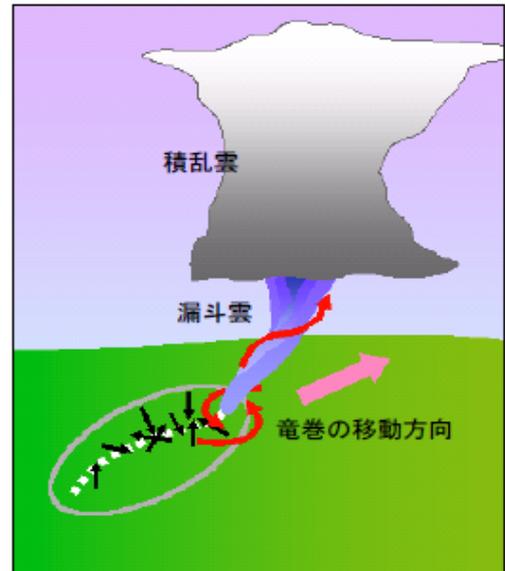
< 竜巻とその被害の様子 >

赤矢印は空気の流れ、黒矢印は樹木等の倒壊方向、白点線は竜巻の経路を表す。竜巻は周囲の空気を吸い上げながら移動するので、倒壊物等は竜巻の経路に集まる形で残る。

竜巻の中心では周囲より気圧が低くなっていますので、地表面の近くでは風は渦に向かって内側に、普通は反時計回りの方向に回転しながらせん状に吹き込み、漏斗雲の中に急速に巻き上がっていきます。

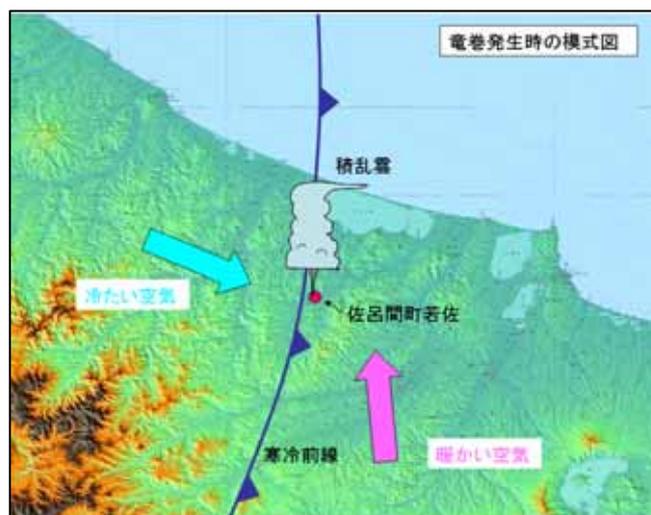
- (1) 寒冷前線に伴う発達した積乱雲が通過し、この積乱雲に伴って竜巻が発生した。
- (2) 寒冷前線の前面には、南から暖かい空気が入り、後面には冷たい空気が入り、水平方向の温度差が顕著だった。

佐呂間の最高気温 18.4 (11時40分) 平年9.4 9月下旬並みの気温

- (3) 上空1500m付近の気温は5.0で平年より7.9高く、一方5000m付近は-22.5で平年より2.1高いが、温度差が通常より大きく大気の状態が不安定であった(7日09時札幌上空の観測値)。
